# 安徽省恒源煤电股份有限公司任楼煤矿

## “4·28”一般顶板事故调查报告

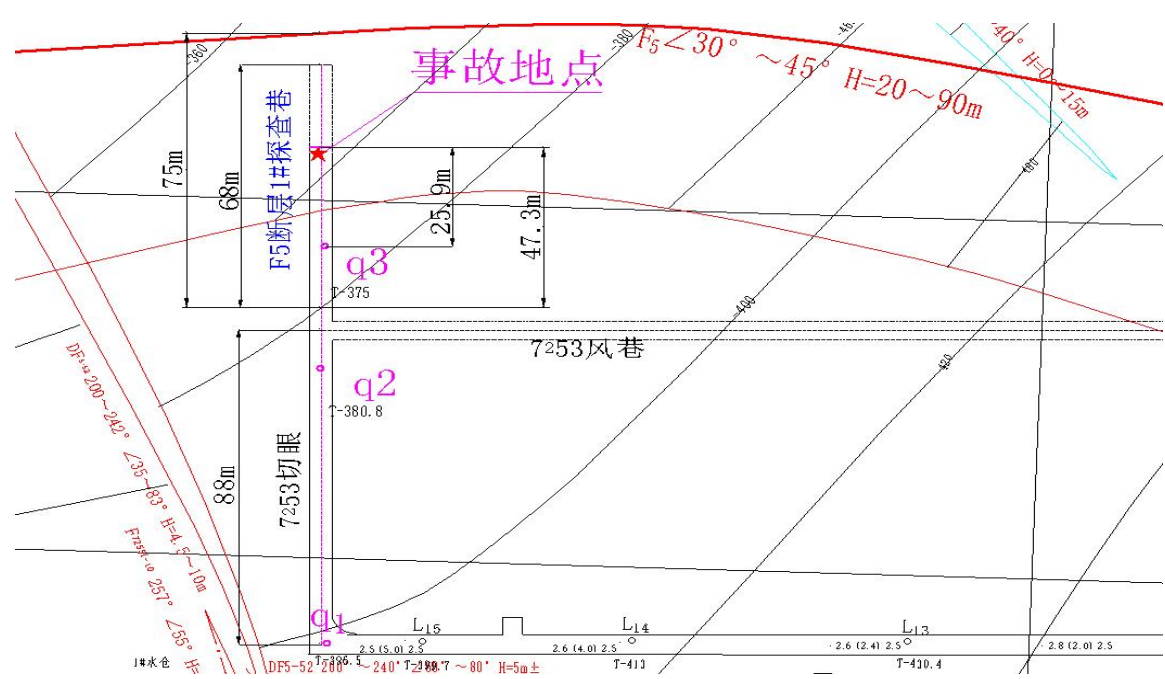
图 1 F5 断层 1#探查巷掘进工作面平面示意图

巷道 4 月 4 日开工, 截至事故发生时, 巷道已累计施工 47.3m; 事故发生地点位于掘进工作面 q3 点前 25.9m 处(图 1)。

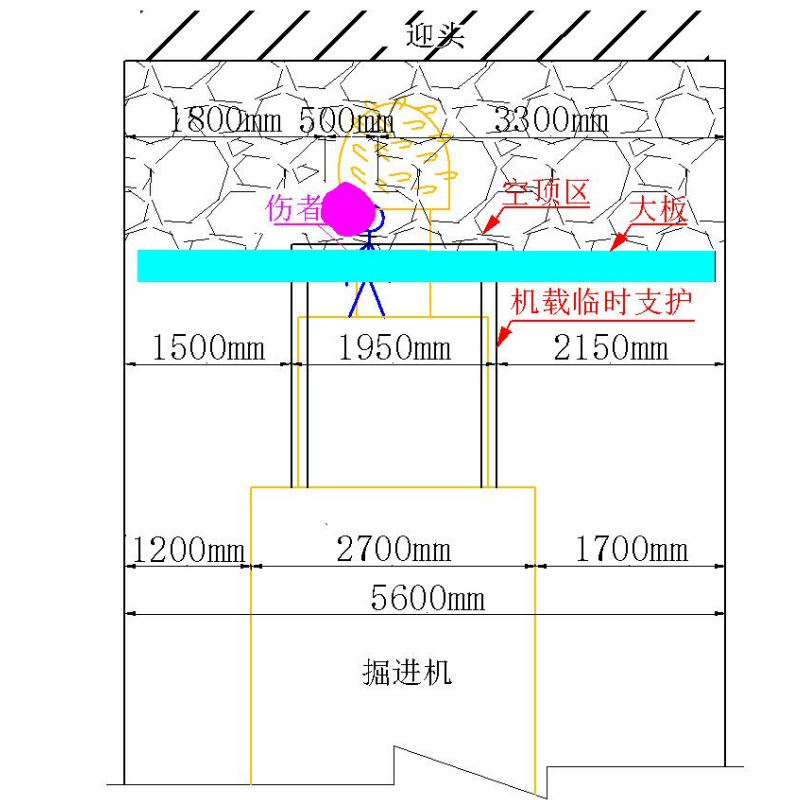
图2 事故地点平面示意图

4 月 28 日 03 时 02 分，完成第一循环作业。03 时 06 分，现场人员开始第二循环作业，掘进机司机刘某负责截割，卢某某指挥，截割深度 1.8m。04 时 16 分，卢某某、侯某某分别对巷道左、右侧进行找顶，卢某某站在掘进机机载前探梁中部左侧、空顶区域下方捆扎大板。04 时 19 分，卢某某被掉落的矸石砸倒在机载前探梁上，侯某某发现卢某某左眼眼角破皮出血并发出疼痛喊叫声（图 2、3）。04 时 22 分，侯某某、刘某等人将卢某某救出，04 时 25 分当班安监员田某某向调度汇报事故情况。04 时 48 分卢某某被运送至中五上部乘人车场，随后升井。

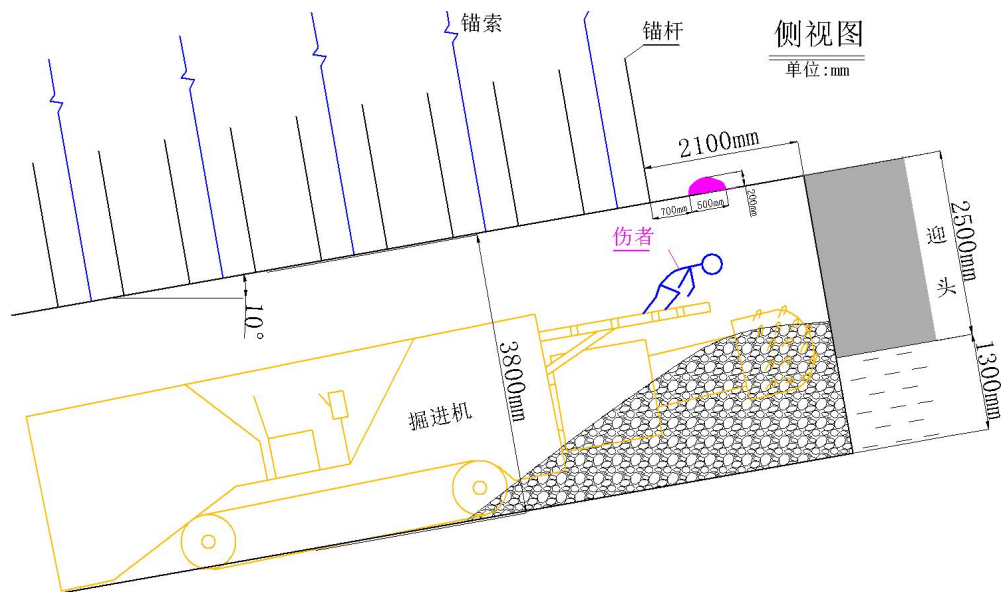
图3 事故地点剖面示意图

掘进工作面临时支护作业时，施工人员未对巷道中部找顶<sup>[1]</sup>，站位不当，被掉落的矸石砸倒，胸腹部挤压受伤致死。

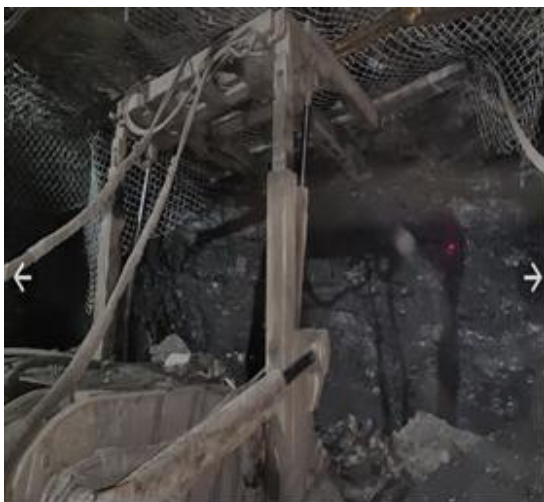
图 4 掘进机

2. 掉顶位置位于巷道距右帮 3300mm，距左帮 1800mm，体积  $500 \times 500 \times 200\text{mm}$ ，距永久支护 700mm，永久支护钢带距迎头端面约 2100mm（图 4、图 5）。

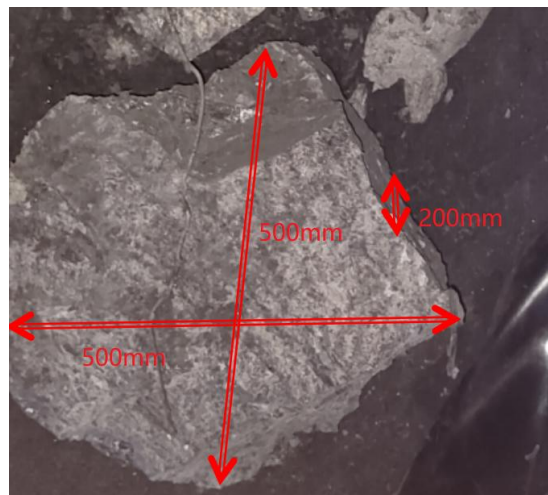
图 5 掉落的矸石

3. 巷道顶板有一层厚 200mm 的泥岩，已施工巷道顶板裂隙发育，部分直接顶掉落、顶板不完整。

技术措施要求，加强掘进工作面截割深度、敲帮问顶、临时支护等高风险作业、关键工序过程管控，消除事故隐患。
