# 安徽省淮河能源控股集团有限责任公司

## 潘二煤矿“3·25”一般运输

### 事故调查报告

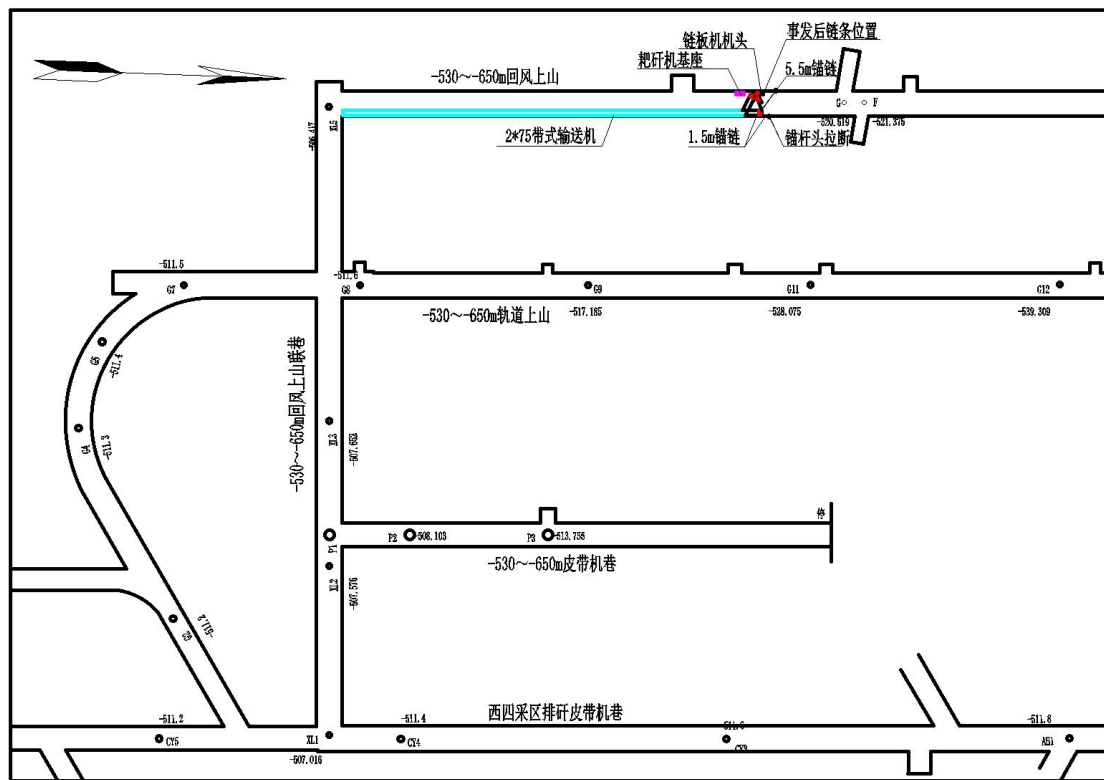
图 1 -530 ~ -650m 回风上山硐室掘进工作面示意图

为优化瓦斯抽采系统，在-530 ~ -650m 回风上山内设计左、右 2 个硐室，左硐室位于测点 F 向前 3.2 米（宽×高×深为  $3000 \times 3000 \times 6000\text{mm}$ ），右硐室位于测点 G 向前 2.5 米（ $3000 \times 3000 \times 9500\text{mm}$ ），断面为直墙半圆拱，均采用炮掘，锚网喷支护，出矸方式为耙矸机+链板机+带式输送机。其中带式输送机长度约 95m，带宽 800mm，机尾位于左侧硐室拨门口向上约 20m 处（见图 1）。2025 年 2 月 16 日开拓三区 301 队在巷道两帮底部各打一组锚杆，用 40T 锚链与机尾框架生根连接，2 月 17 日之后暂停施工。3 月 5 日掘进副矿长马某某组织召开现场会，硐室掘进施工调整为开拓二区负责，随后开拓二区 202 队进驻并进行安全标准化整治、系统准备，3 月 10 日开拓二区机电队将带式输送机改造安装完毕。

3 月 10 日开拓二区 202 队开始拨门施工，3 月 15 日硐室施工结束。3 月 24 日开拓二区机电队拆除耙矸机和链板机，部分组件已装运出回风上山，剩余耙矸机基座、刮板机机头堆放在带式输送机机尾侧。

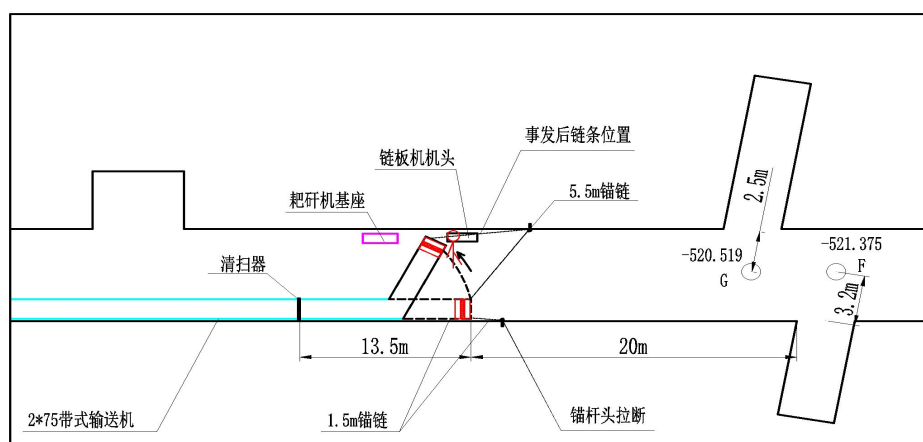
图 2 事故地点平面示意图

面，约 10 秒后，带式输送机尾左侧生根锚杆被拉断，机尾架侧翻，机尾右侧生根锚链击伤张某某头部（见图 2、图 3）。

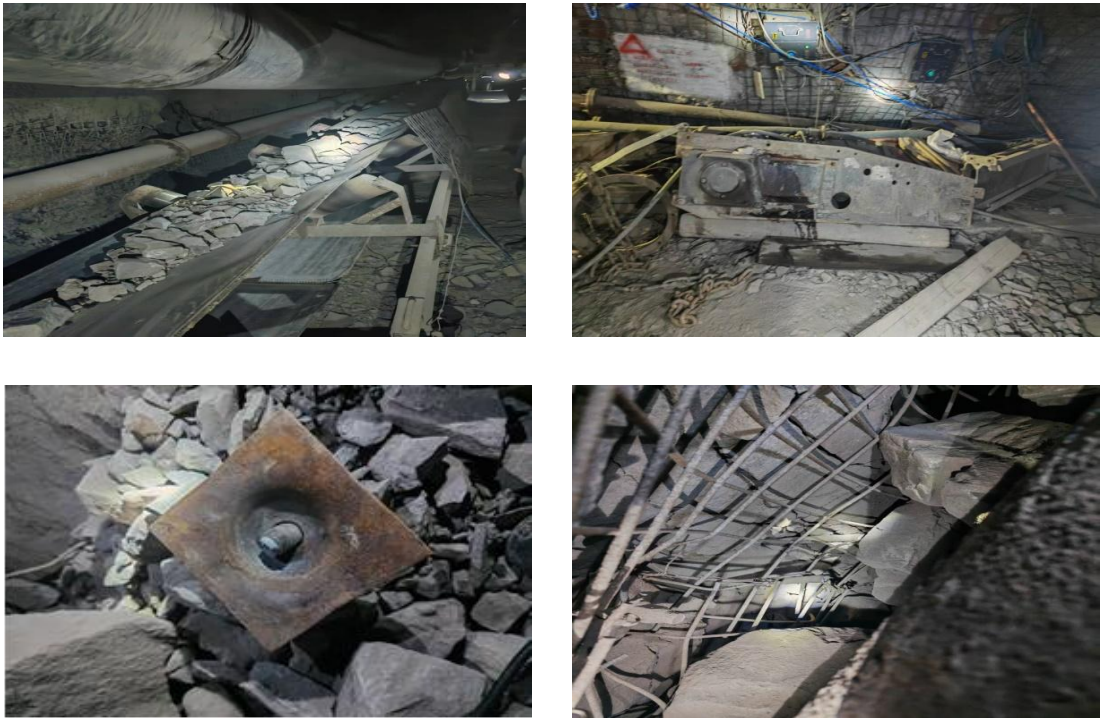
图 4 事故地点现场照片

3. 机尾段胶带上堆积有矸石，矸石主要为细砂岩；机尾向右倾覆，胶带、机尾机架组件及托辊散落在巷道右侧；机尾左侧 2 根锚链生根锚杆均断裂，右侧生根锚杆、锚链、机尾框架保持连接状态（救援时锚链被分段拆除）；带式输送机机尾处巷道右侧

有链板机机头、耙矸机基座，链板机机头侧护板处有血迹（见图4）。

带式输送机启动时，回运的矸石卡阻机尾滚筒，机尾左侧生根锚杆被拉断，一名职工被机尾右侧生根锚链击伤头部致死。

1. 现场安全管理不到位。带式输送机机尾未按公司规定用锚杆固定机尾框架并用工字钢配合链条或钢丝绳与机尾架链接进行二次防护<sup>[1]</sup>；矸石卡阻机尾滚筒出现异常时未能及时停机；拆

**2. 隐患排查治理不深入。**未排查出带式输送机机尾固定方式不符合公司文件规定<sup>[2]</sup>；机尾段仅安设 1 道清扫器且位置不当，且不能及时清扫洒落到底层胶带上的矸石、杂物<sup>[3]</sup>。

**（一）加强现场安全管理。**潘二煤矿要加强零星工程、零散作业开工和收尾期间的安全管理，工程开工前，要制定切实可行的安全技术措施，现场作业条件要满足安全施工要求。施工期间，要加强现场安全管理，严格按规程措施施工。加强规程措施落实情况的监督检查力度，确保落实到位。工程进入收尾阶段，要紧盯工序转换安全风险，严把单项工程验收关。

**（三）深入开展隐患排查治理。**淮河能源集团公司要组织各矿开展专项风险辨识，深入排查带式输送机、链板机、架空乘人装置、无极绳绞车等固定设备生根点的可靠性，单轨吊车、无轨胶轮车、电机车等移动设备的整体安全性，发现不符合要求的，要立即停止运行，采取措施进行处置。
