# 安徽省淮河能源控股集团有限责任公司 潘二煤矿“10·27”一般机电 事故调查报告

2025年10月27日10时37分许，安徽省淮河能源控股集团有限责任公司潘二煤矿（以下简称潘二煤矿）-530~-650m总回风斜巷（北段）发生一起机电事故，造成1名职工遇难，直接经济损失173.93万元（不含事故罚款）。

经调查认定，潘二煤矿“10·27”一般机电事故是一起因处理钻装机钻臂故障期间，施工人员在违规拆卸钻臂升降液压油缸平衡阀时，被突然卸压、摆动的钻臂挤压致死的生产安全责任事故。

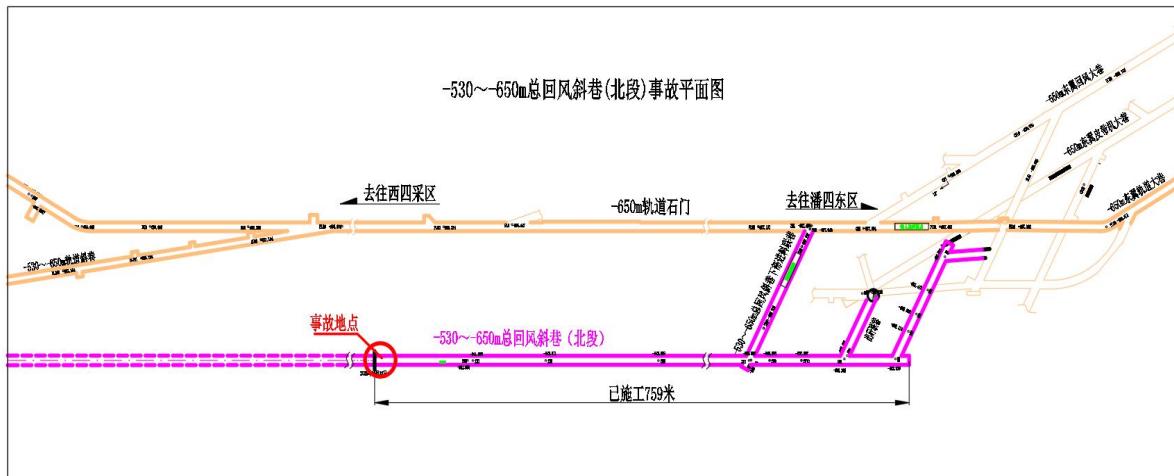
图 1 -530~ -650m 总回风斜巷 (北段) 示意图

事故地点位于-530~-650m总回风斜巷（北段）迎头处，巷道设计长度2055m，位于3煤顶板至11煤底板之间，平均倾角5°，巷道断面直墙半圆拱形，宽6000mm、高4000mm，支护形式为锚网索喷支护。施工工艺为钻眼爆破法，全断面一次性爆破。采用CMZY2-300/35型钻装机施工炮孔，DSJ100/2×160型带式

输送机运输矸石。截至 2025 年 10 月 27 日已施工 759m( 见图 1 )。施工期间机电队负责钻装机检修维护, 生产技术科、安全监察科负责监督管理, 分管矿领导为开拓掘进副矿长。经调查, 施工前, 机电队未按规定对检修维护人员开展专业培训。

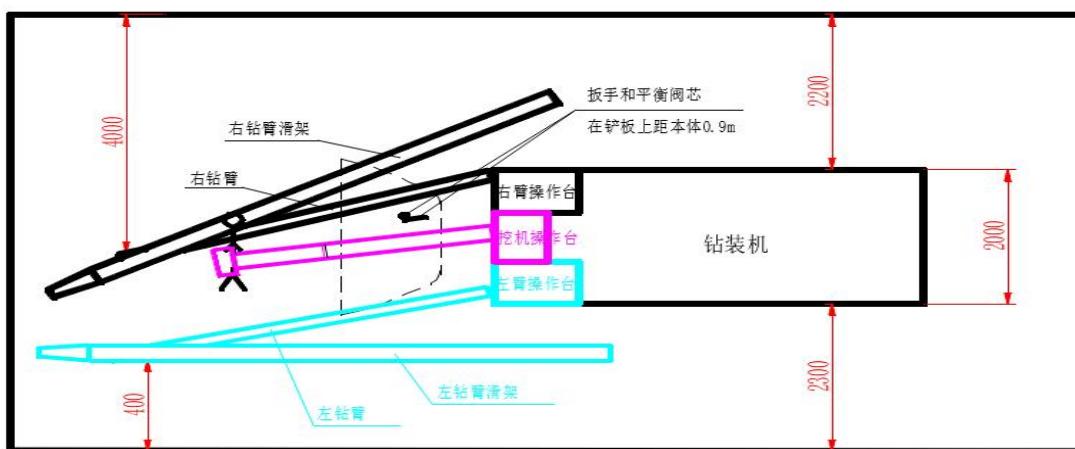
图2 事故现场平面图

李某操作右钻进部钻臂，将其从迎头左帮挪至中间位置后随即停电。8时50分，对钻装机送电，检修工陈某要求105队队长程某操作右钻进部钻臂上下左右进行移动，观察钻臂动作情况。8时54分，对钻装机停电，右钻进部钻臂悬空停放，未折叠收回。10时34分，检修工陈某携带扳手从钻装机左侧走出，进入右钻进部钻臂与中间挖臂之间，拟拆卸右钻进部钻臂左侧升降油缸液压平衡阀，采用替换法调试左钻进部钻臂。10时37分，右钻进部钻臂液压升降油缸平衡阀被拆除，升降油缸卸压、右钻臂突然向左摆动，将检修工陈某胸部以下挤到右侧钻臂与中间挖臂之间（见图2、图3）。

在处理钻装机钻臂故障期间，维修工违规拆卸钻臂升降液压油缸平衡阀时，油缸突然卸压、钻臂摆动，被挤压在钻臂和挖臂之间致死。

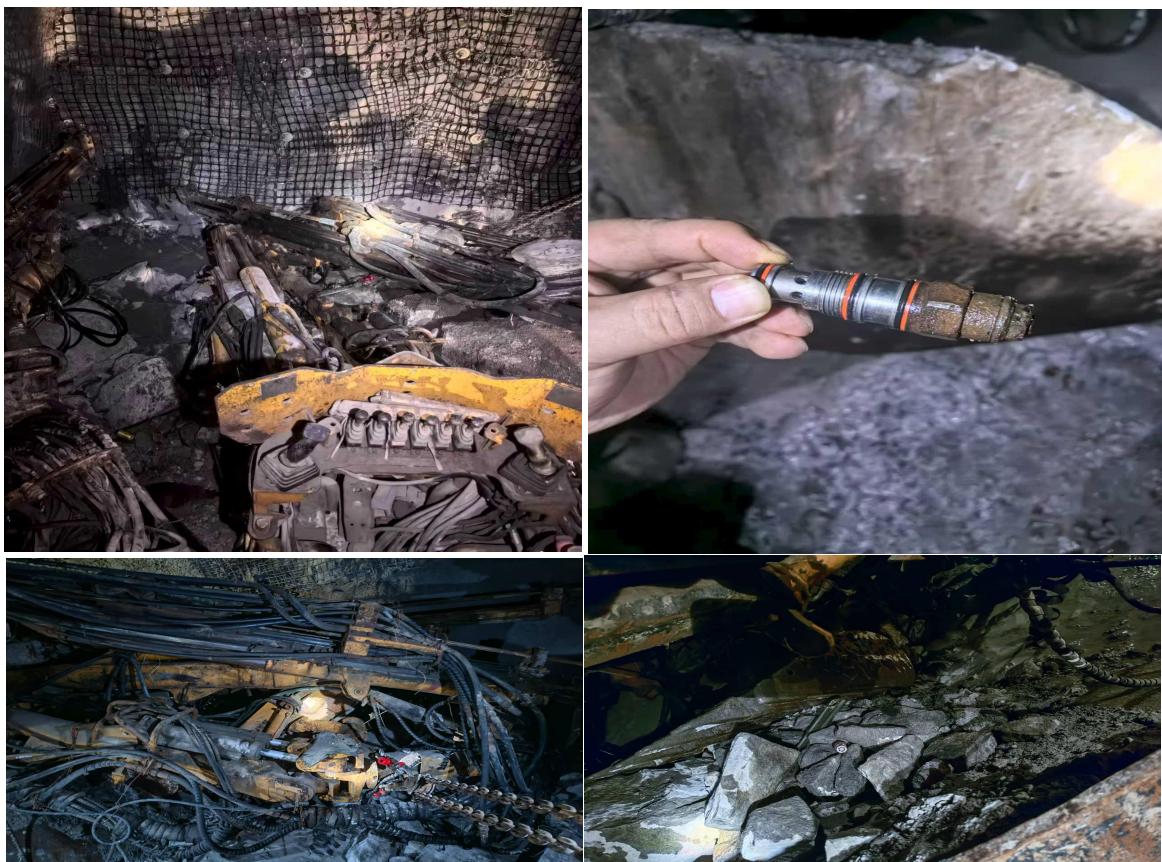
图 4 现场勘查情况

3. 钻装机右钻进部钻臂摆向左侧，与机体轴线夹角约 30°，钻臂滑架朝向左前方，与机体轴线夹角约 45°，左侧升降油缸平衡阀已拆卸、掉落在下方，下方底板有液压油迹。巷道右帮有个 5T 手拉葫芦生根在帮部锚杆上，葫芦链条挂在钻装机右臂上，链条处于受力状态，右侧钻臂最低点距离底板约 500mm。（见图 4）

**1.现场安全管理不到位。**钻装机停止工作时，未按作业规程<sup>[1]</sup>要求，把钻臂等可移动部件降下来；拆卸右钻臂液压油缸平衡阀时，未进行压力释放；钻臂维修时，未使用锚杆、锚索等其他可靠的形式固定<sup>[2]</sup>钻臂。

**（二）加强现场安全管理。**严格安全技术措施规定在现场的落实，设备操作、检修维护、应急处置时要严格遵守作业规程和设备使用说明书中规定要求。强化现场管理，严格落实现场第一责任人的责任，加强关键环节、关键工序的过程管控，确保安全技术措施在现场落实到位。
